RESEÑA DE VERTICE

ZONA	POLIGONO DE AGURAIN
H.M.N.	113
PROVINCIA	ALAVA

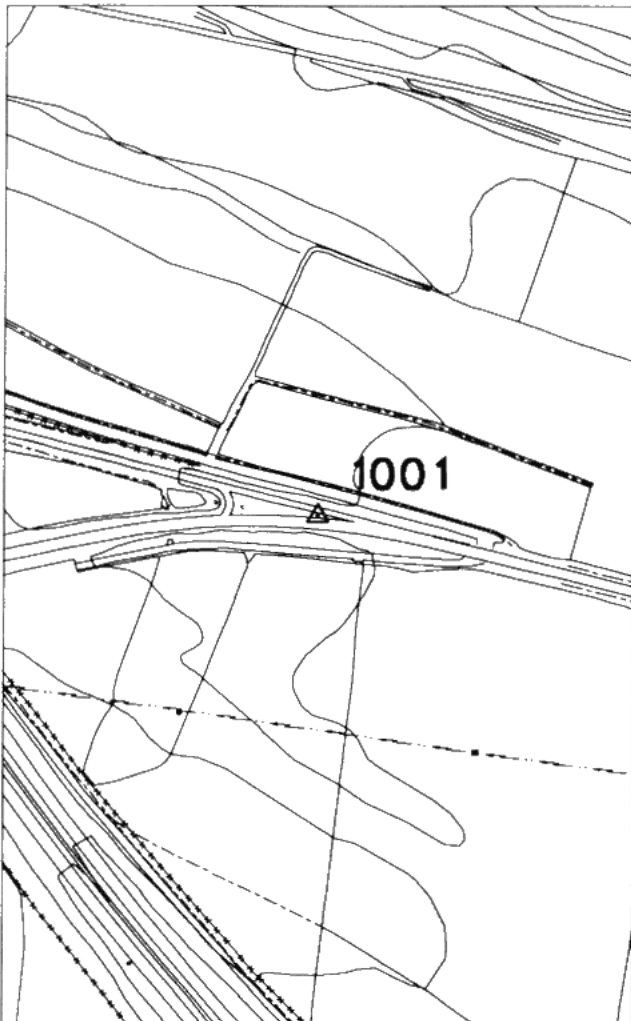
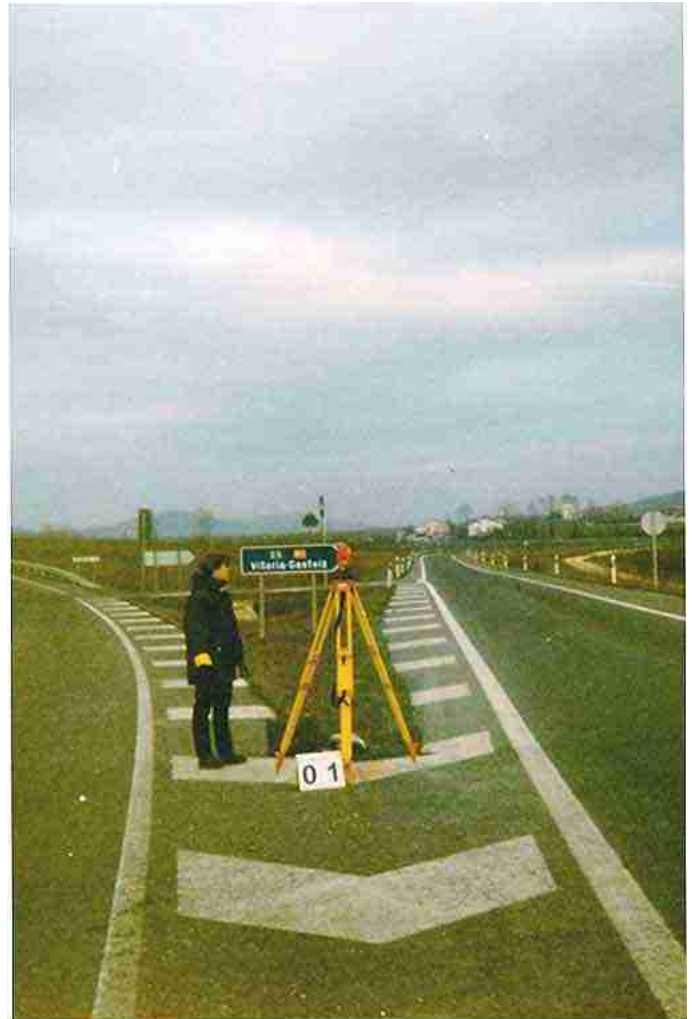
VERTICE 1001

X = 547622.09
Y = 4744506.67
Z = 585.97

SITUACION : EN LA PUNTA SUR DE LA ISLETA PINTADA QUE SEPARA LOS CARRILES DE ACCESO Y SALIDA A LA N-I DESDE A LA A-4005, EN DIRECCION SALVATIERRA - VITORIA.

SEÑAL : CLAVO DE ACERO SOBRE ASFALTO

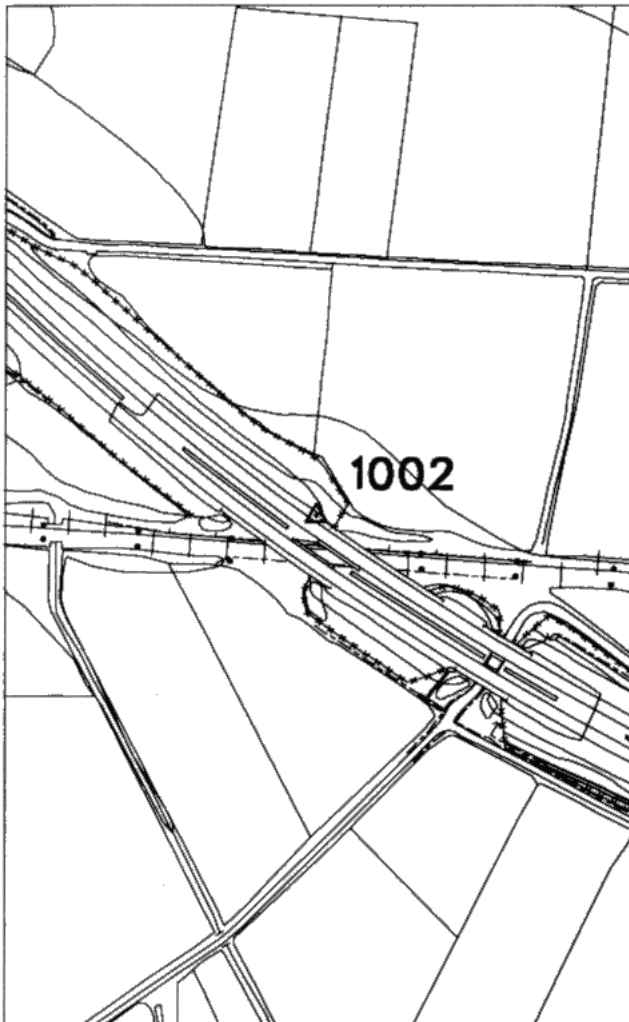
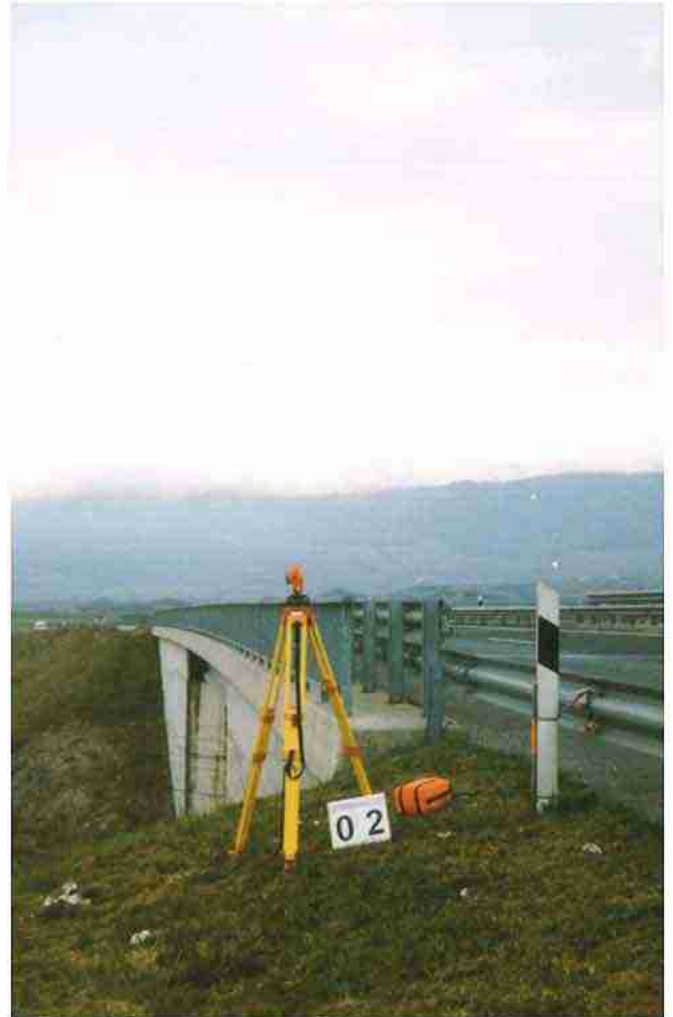
VERTICE 1002

X = 547873.56
Y = 4743923.51
Z = 601.12

SITUACION : EN EL BORDE ESTE DE LA AUTOVIA N-I, AL NORTE DEL PUENTE
SOBRE EL FERROCARRIL. LA SEÑAL ESTA EN AL CABEZA DE TALUD
AL ESTE DE LA BIONDA JUNTO A UNA MARCA DE PINTURA.

SEÑAL : HITO FENO ROJO

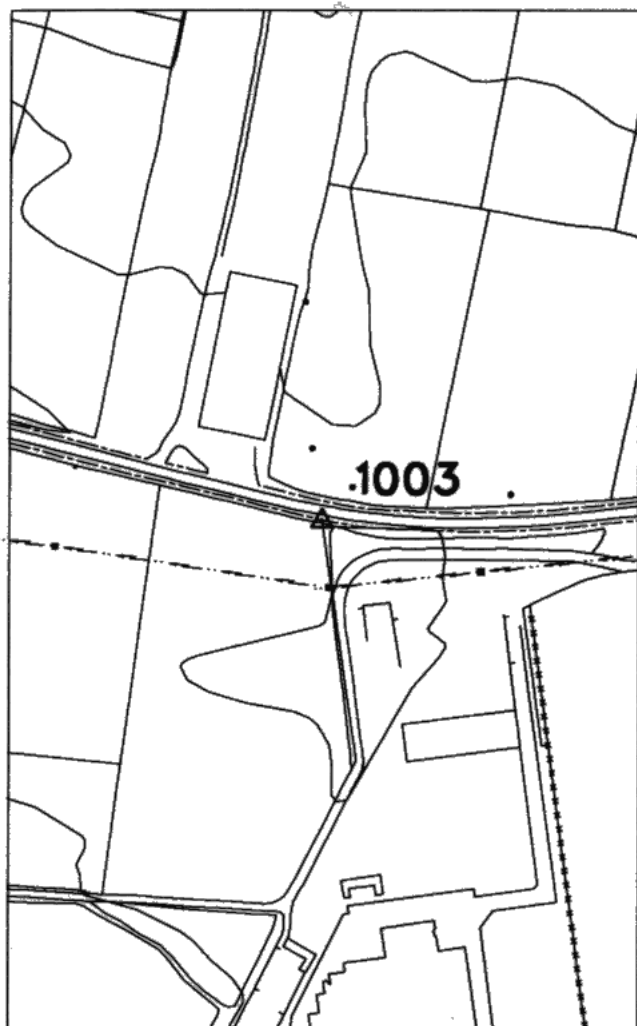
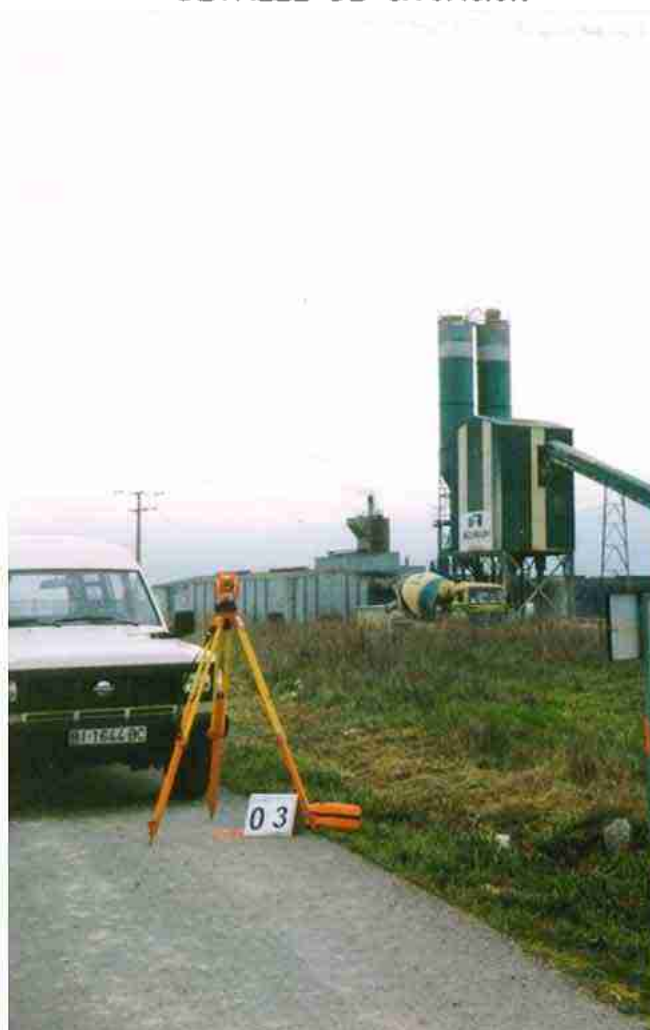
VERTICE 1003

X = 548405.15
Y = 4744304.29
Z = 594.57

SITUACION : EN EL ARCEN OESTE DE LA CARRETERA A-4005 DE SALVATIERRA A VITORIA, LA SEÑAL ESTA AL SUR DE UN TALLER MECANICO PARA MAQUINARIA AGRICOLA EN EL COMIENZO DE UNA CURVA.

SEÑAL : CLAVO DE ACERO SOBRE ASFALTO

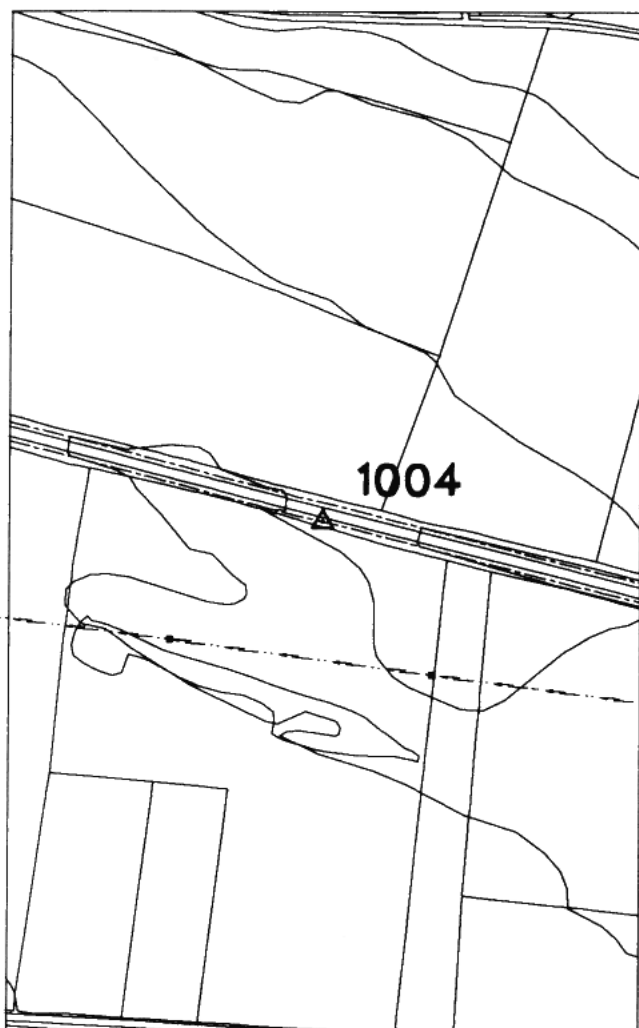
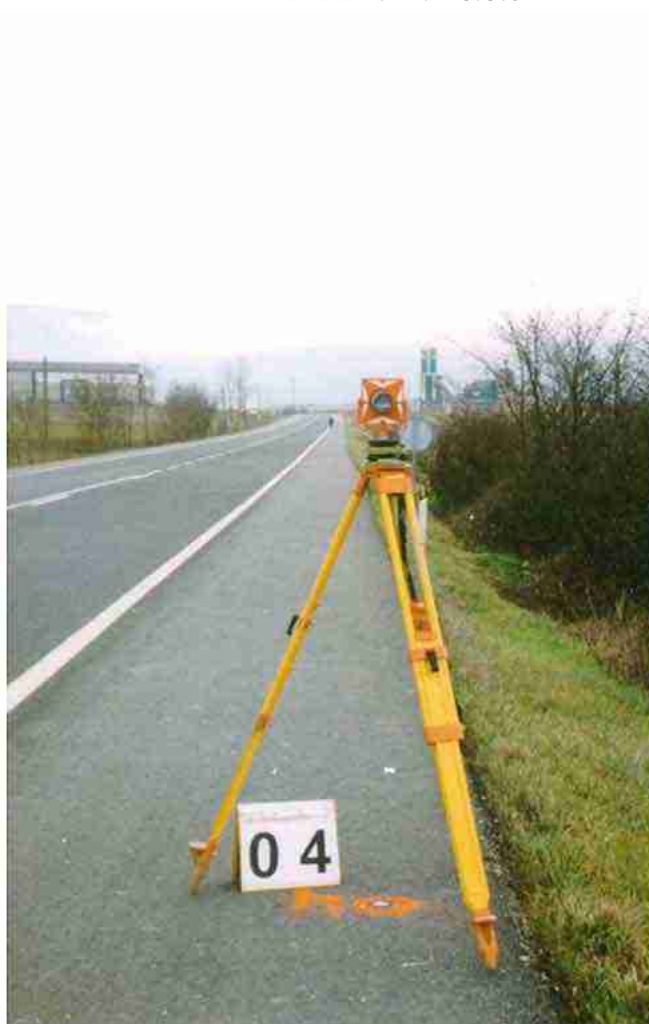
VERTICE 1004

X = 547994.78

Y = 4744408.10

Z = 590.05

SITUACION : EN EL BORDE DEL ARCEN OESTE DE LA CARRETERA A-4005 DE SALVATIERRA A VITORIA, EN MITAD DE UNA RECTA DE UNOS 600 METROS. EN LA CABEZA DE UN PEQUEÑO TALUD.

SEÑAL : CLAVO DE ACERO SOBRE ASFALTO
